# 調査実施要領

## 管種別所見・考察

以上、今回結果により、専有部（居室）内の最低限の壁床等を開口して行う、合理的な お花茶屋スカイマンション **給水・給湯・共用立管更新工事** 実施を推奨、計画立案致します。

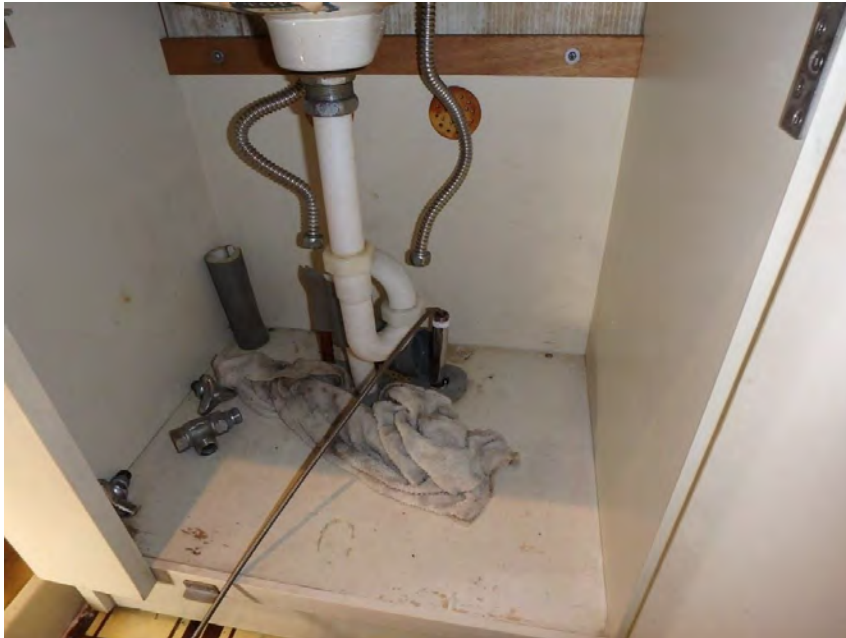
| No | 28 | 専有部枝管 |

| No | 28 | 専有部枝管 |
|---|---|---|
| 502号室 洗面 | | |
| 給水管 | | |
| 洗面水栓を外して内視鏡を挿入し、管内を撮影しました。 | | |

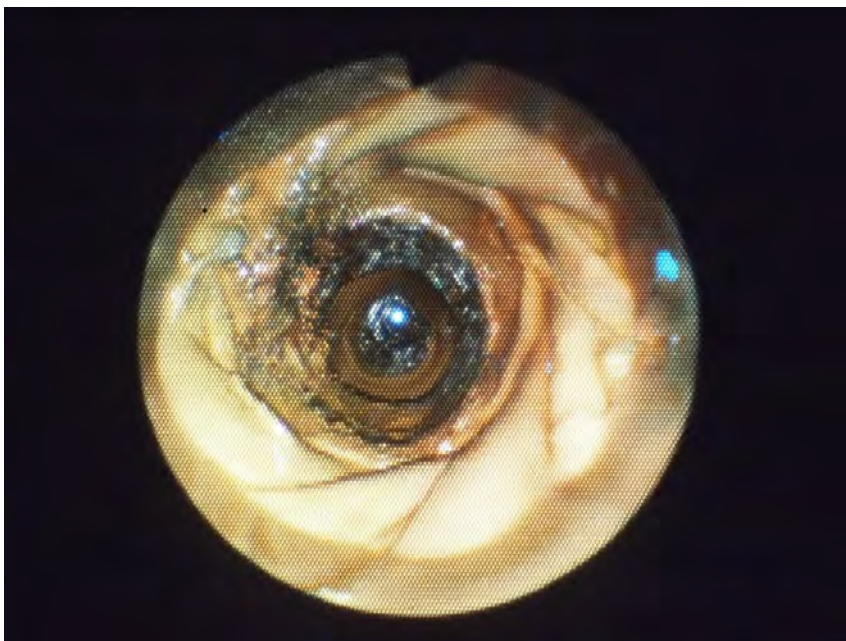
| No | 29 | 共用部横引き管 |

| No | 29 | 共用部横引き管 |
|---|---|---|
| ●内部状況① | | |
| 管材：V L P | | |
| 口径：20A | | |
| 管端部に顕著な腐食が認められ、錆の付着や錆瘤の形成が確認されます。 | | |

| 区分 | 管種 | 考 察 | BELCA<br>評価 | 写真No. |
|---|---|---|---|---|
| 給水管 | VLP | エポキシ樹脂塗膜による更生工事が施されていますが、経年劣化により部分的に腐食劣化が進行し、顕著な錆の付着や錆瘤の形成が確認されます。このまま放置すると、今後腐食が更に進行し、赤水の発生や、錆瘤による水量水圧の低下、または減肉による漏水事故等が懸念されます。<br><br><b>劣化状況及び耐用年数超過の観点から給水管劣化対策工事を計画する時期に達しています。</b> | A<br><br>C | 25 |

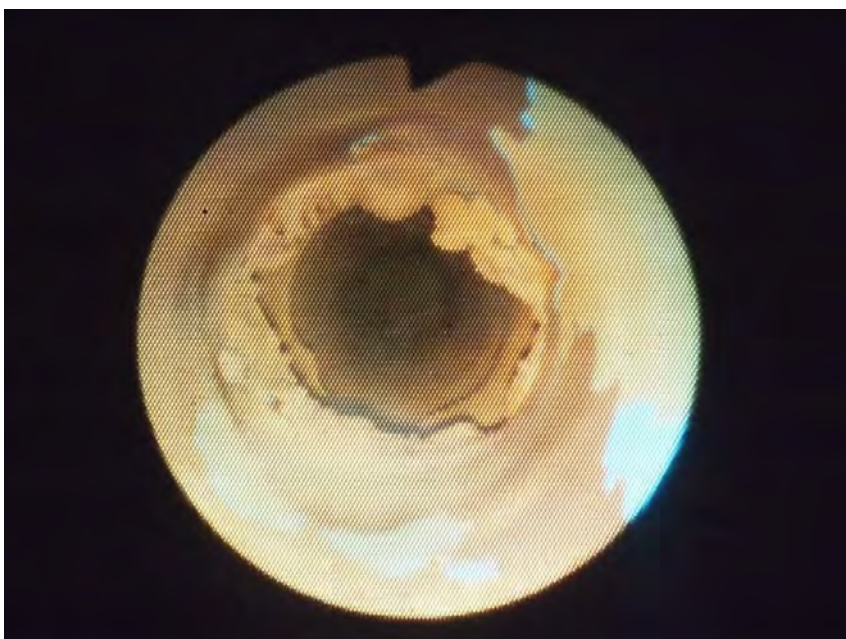
| No | 30 | 共用部横引き管 |

| No | 30 | 共用部横引き管 |
|---|---|---|
| ●内部状況② | | |
| 管材：V L P | | |
| 口径：20A | | |
| 管端部に顕著な腐食が認められ、錆の付着や錆瘤の形成が確認されます。 | | |

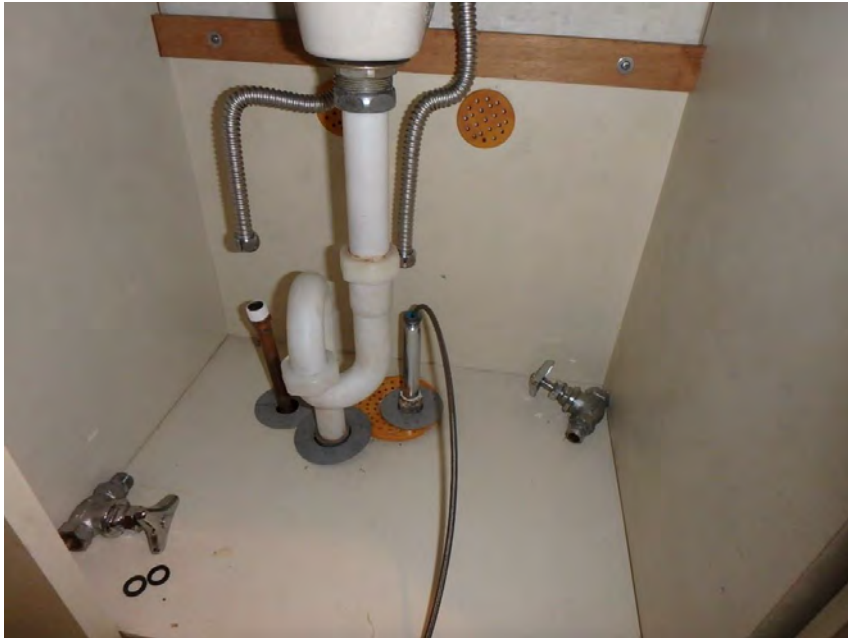
| No | 31 | 専有部枝管 |

| No | 31 | 専有部枝管 |
|---|---|---|
| 313号室 洗面 | | |
| 給水管 | | |
| 洗面水栓を外して内視鏡を挿入し、管内を撮影しました。 | | |

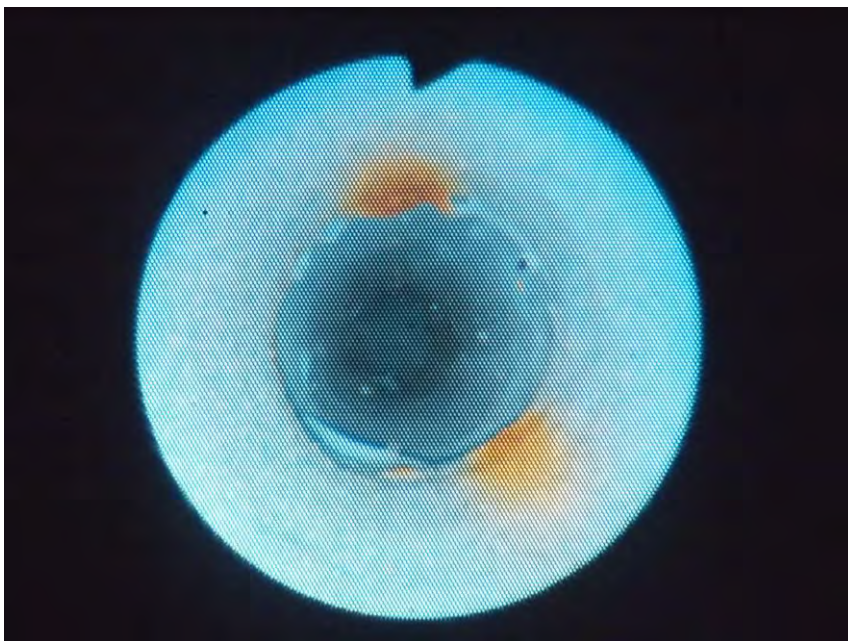
| No | 32 | 共用部立管 |

| No | 32 | 共用部立管 |
|---|---|---|
| ●内部状況① | | |
| 管材：V L P | | |
| 口径：20A | | |
| 部分的に僅かな腐食が確認されます。 | | |

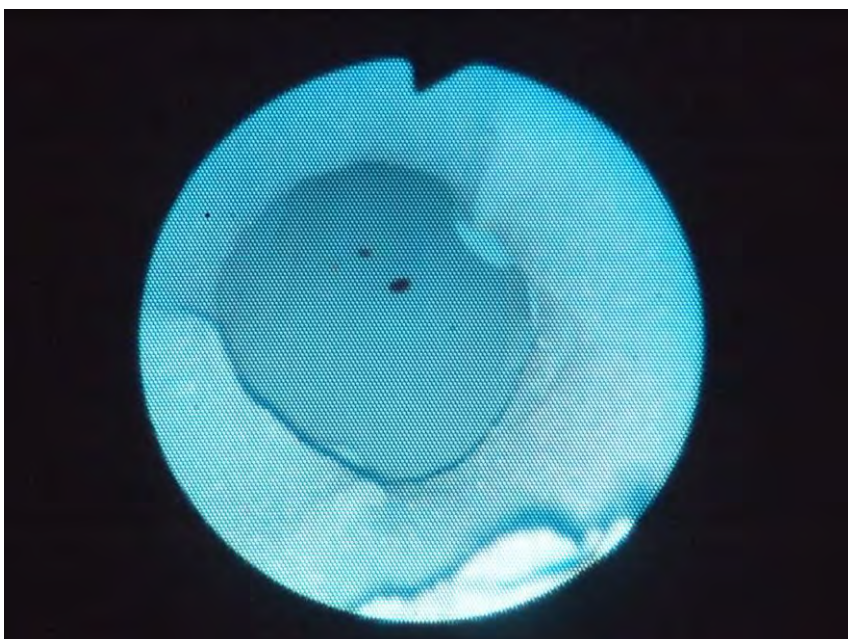
| No | 33 | 共用部立管 |

| No | 33 | 共用部立管 |
|---|---|---|
| ●内部状況② | | |
| 管材：V L P | | |
| 口径：20A | | |
| 腐食は確認されません。 | | |

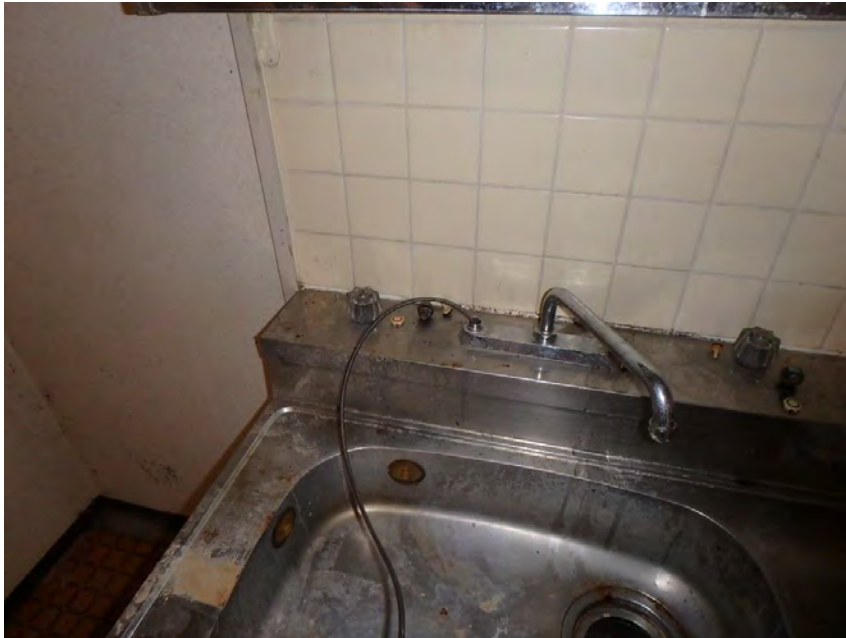
| No | 37 | 専有部枝管 |

| No | 37 | 専有部枝管 |
|---|---|---|
| 502号室 台所 | | |
| 給湯管 | | |
| 台所水栓を外して内視鏡を挿入し、管内を撮影しました。 | | |

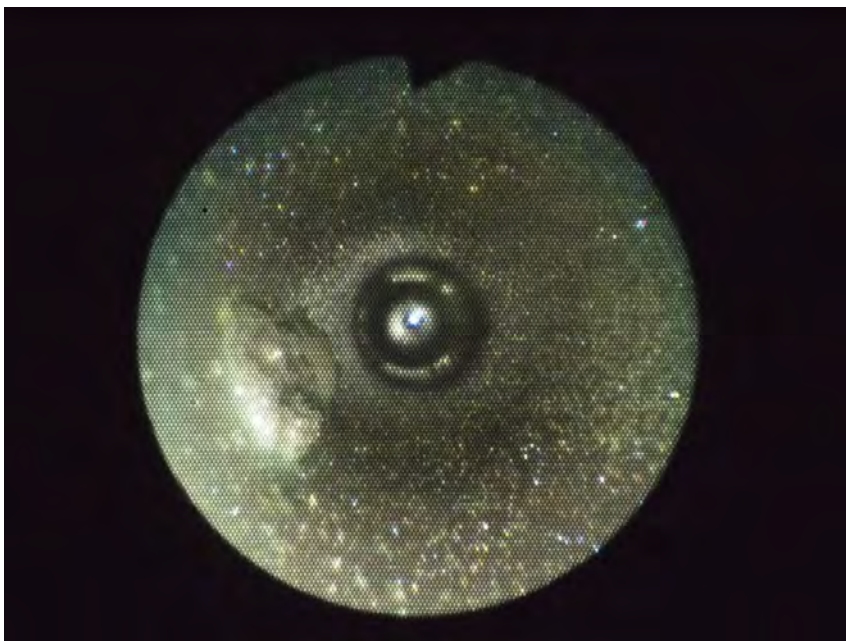
| No | 38 | 専有部枝管 |

| No | 38 | 専有部枝管 |
|---|---|---|
| ●内部状況① | | |
| 管材：CUP | | |
| 口径：15A | | |
| 部分的に緑生の生成や付着物の生成が確認されます。 | | |

| 区分 | 管種 | 考 察 | BELCA<br>評価 | 写真No. |
|---|---|---|---|---|
| 給湯管 | CUP | <p>部分的に腐食劣化が進行し、顕著な錆瘤による閉塞やエロージョン（流速による抉れ）による減肉が確認されます。現状において、経年劣化により既に寿命域に達しており、今後、劣化を放置すると更に進行し、漏水事故等が再発・多発する事が懸念されます。</p> <p><b>劣化状況及び耐用年数超過の観点から給湯管劣化対策工事を計画する時期に達しています。</b></p> | C<br>D | 37<br>～<br>57 |

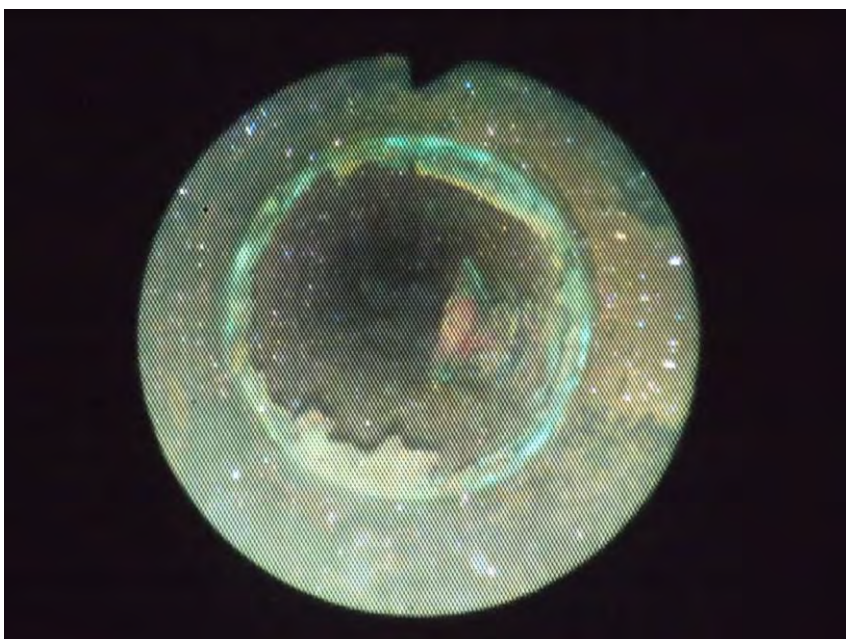
| No | 39 | 専有部枝管 |

| No | 39 | 専有部枝管 |
|---|---|---|
| ●内部状況② | | |
| 管材：CUP | | |
| 口径：15A | | |
| 部分的に緑生の生成や付着物の生成が確認されます。 | | |

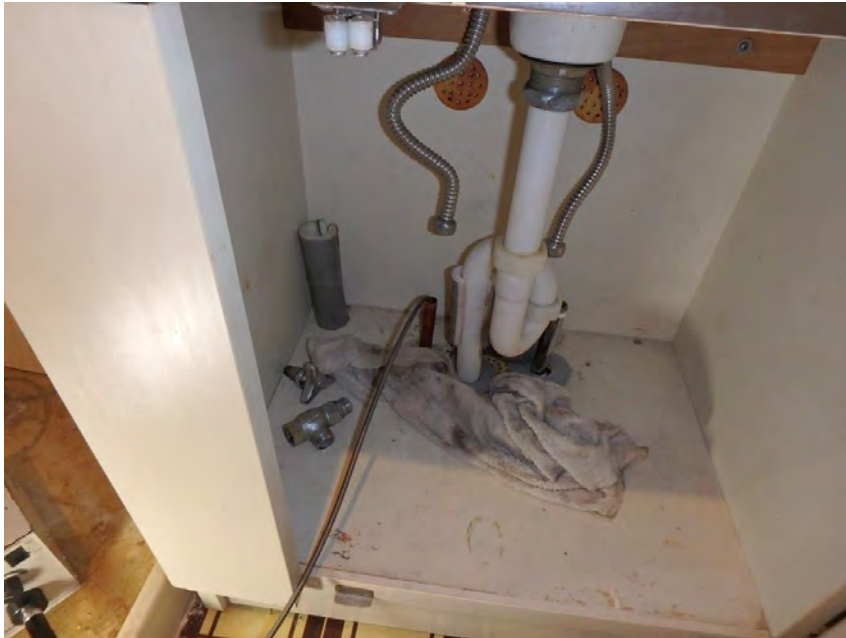
| No | 40 | 専有部枝管 |

| No | 40 | 専有部枝管 |
|---|---|---|
| 502号室 洗面 | | |
| 給湯管 | | |
| 洗面水栓を外して内視鏡を挿入し、管内を撮影しました。 | | |

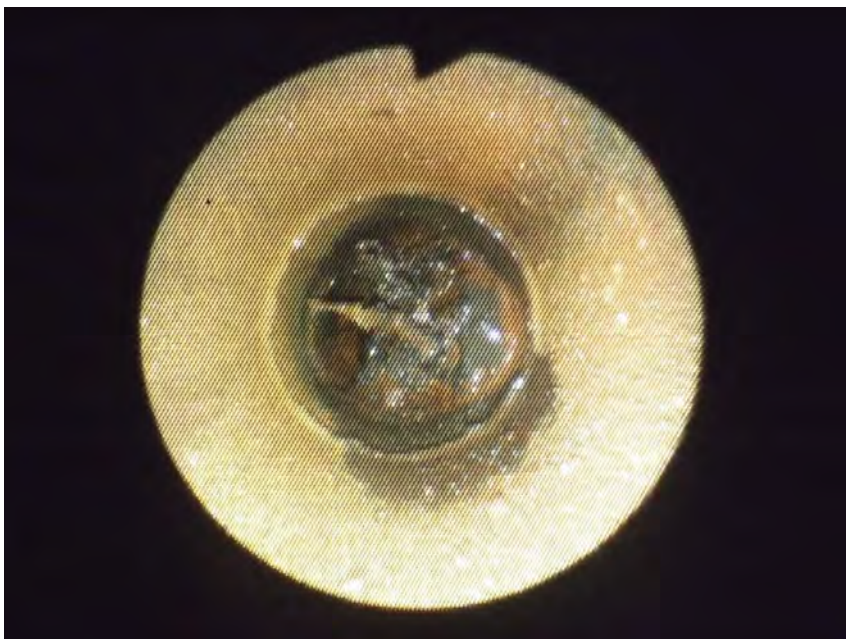
| No | 41 | 専有部枝管 |

| No | 41 | 専有部枝管 |
|---|---|---|
| ●内部状況① | | |
| 管材：CUP・VLP | | |
| 口径：15A | | |
| 管端部に顕著な腐食が認められ、錆の付着や錆瘤の形成が確認されます。 | | |

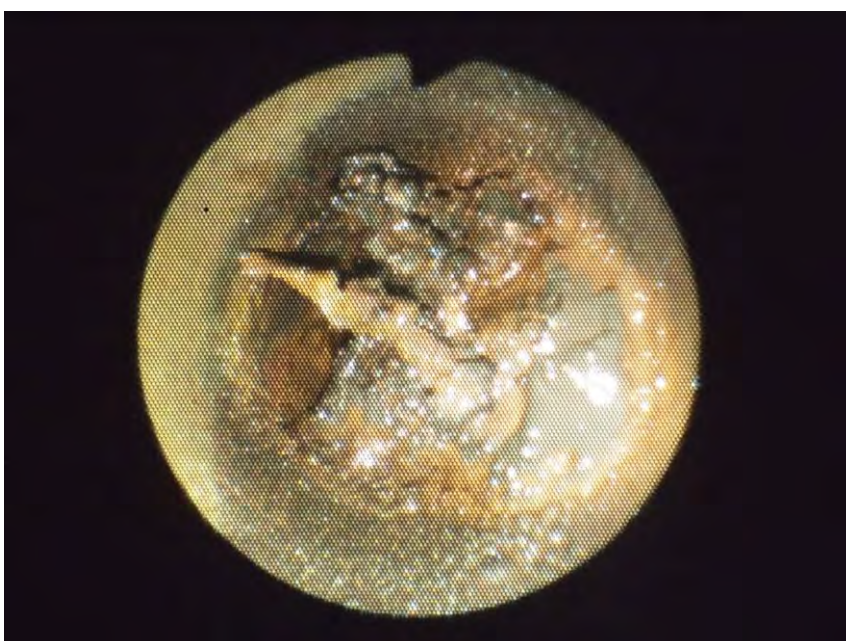
| No | 42 | 専有部枝管 |

| No | 42 | 専有部枝管 |
|---|---|---|
| ●内部状況② | | |
| 管材：CUP・VLP | | |
| 口径：15A | | |
| 顕著な腐食により、閉塞傾向を示しています。 | | |

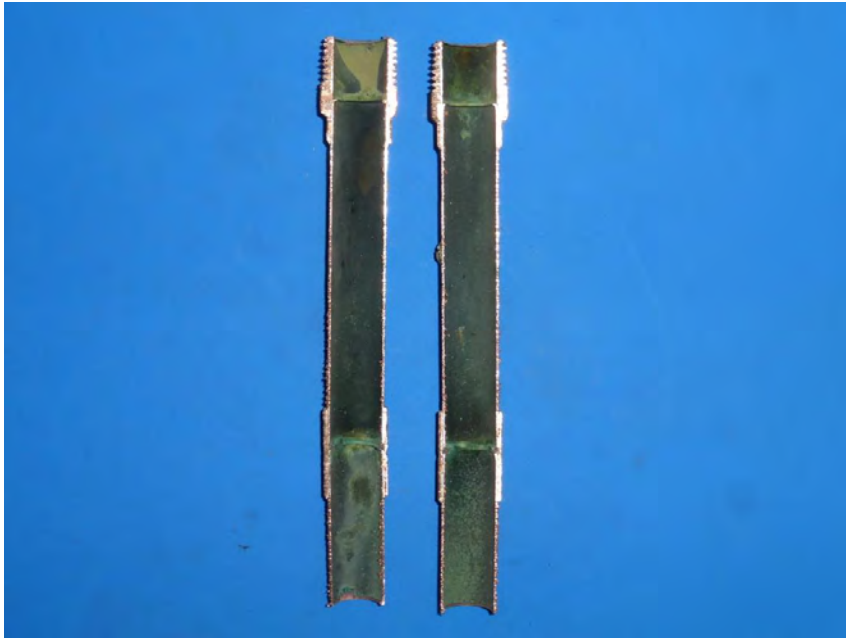
| No | 43 | 専有部枝管 |

| No | 43 | 専有部枝管 |
|---|---|---|
| ●半割 | | |
| 管材：CUP | | |
| 口径：15A | | |

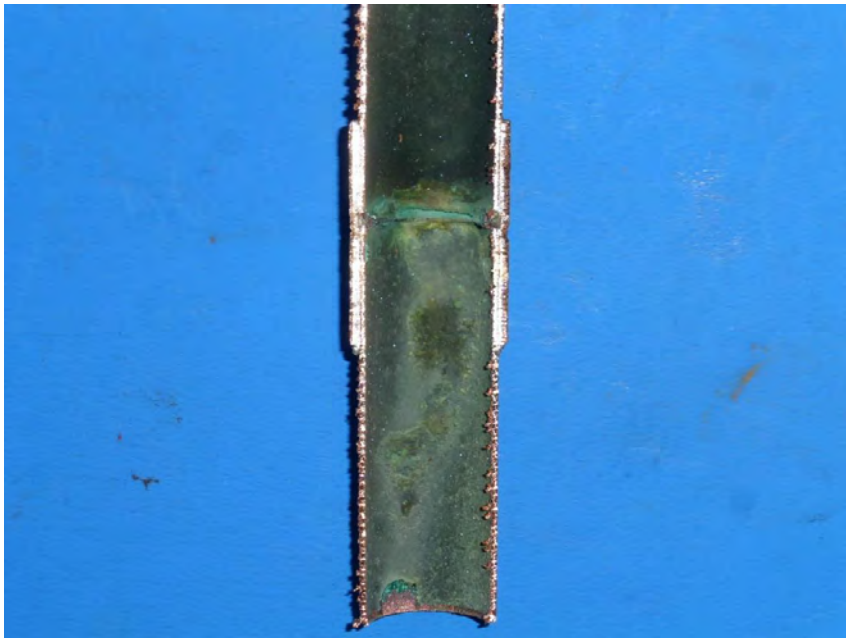
| No | 44 | 専有部枝管 |

| No | 44 | 専有部枝管 |
|---|---|---|
| ●拡大 | | |
| 管材：CUP | | |
| 口径：15A | | |
| 部分的に緑生の生成や付着物の生成が確認されます。 | | |

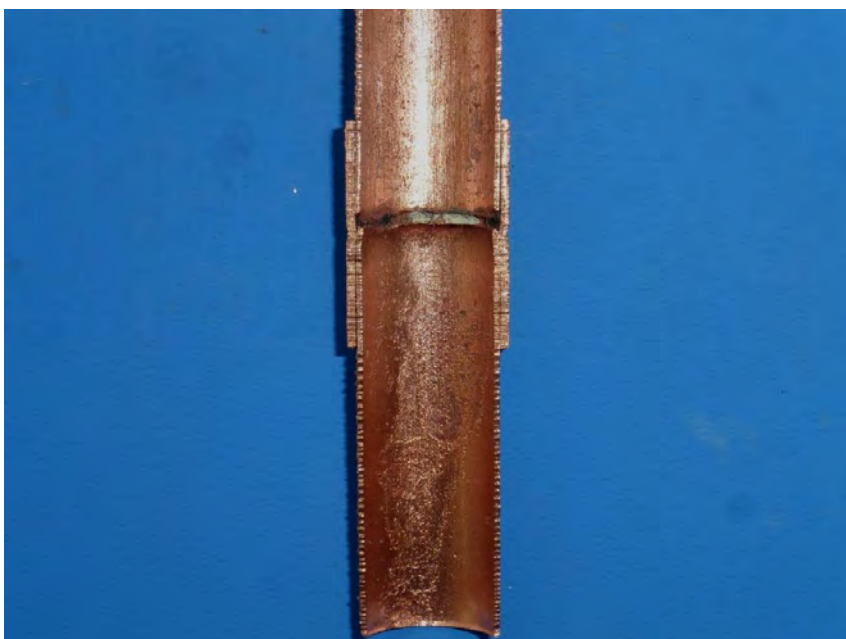
| No | 45 | 専有部枝管 |

| No | 45 | 専有部枝管 |
|---|---|---|
| ●酸洗い後拡大 | | |
| 管材：CUP | | |
| 口径：15A | | |
| ほぼ全面にエロージョン(流速による抉れ)が認められ、減肉が確認されます。 | | |

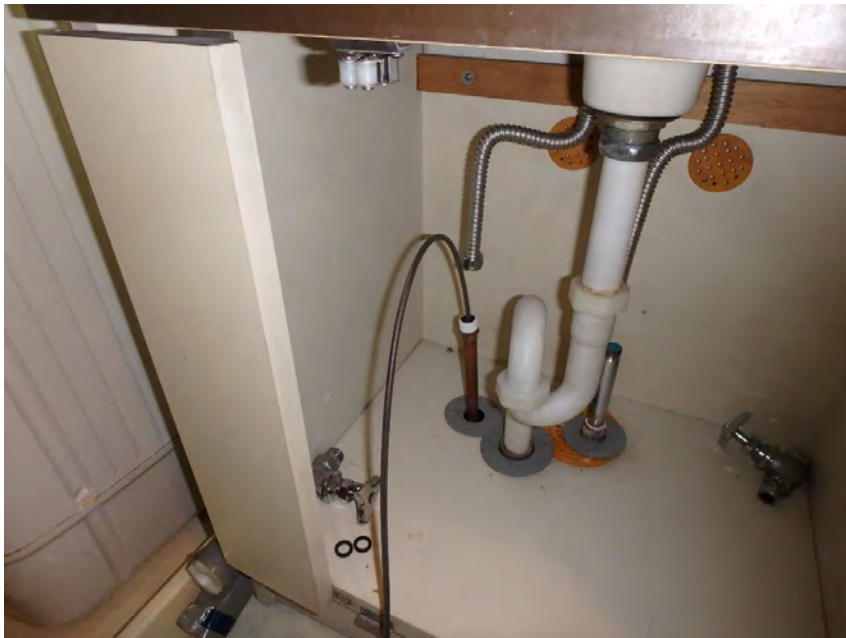
| No | 55 | 専有部枝管 |

| No | 55 | 専有部枝管 |
|---|---|---|
| 313号室 洗面 | | |
| 台所水栓を外して内視鏡を挿入し、管内を撮影しました。 | | |

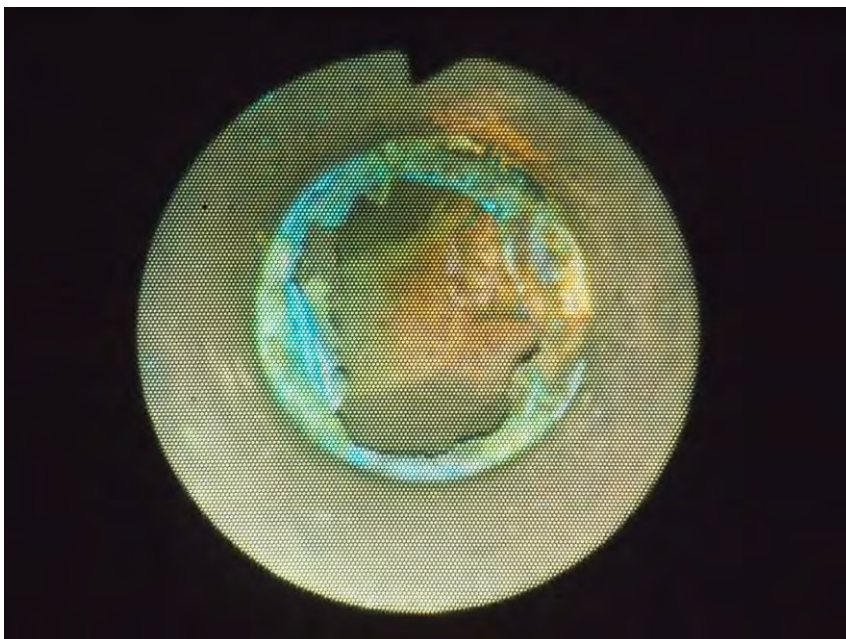
| No | 56 | 専有部枝管 |

| No | 56 | 専有部枝管 |
|---|---|---|
| ●内部状況① | | |
| 管材：CUP | | |
| 口径：15A | | |
| 部分的に緑生の生成や付着物の生成が確認されます。 | | |

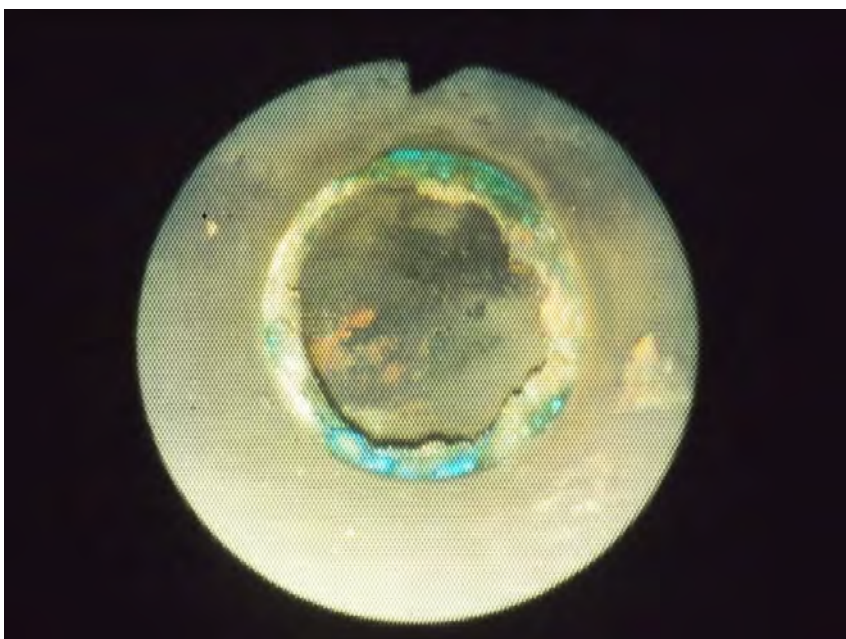
| No | 57 | 専有部枝管 |

| No | 57 | 専有部枝管 |
|---|---|---|
| ●内部状況② | | |
| 管材：CUP | | |
| 口径：15A | | |
| 部分的に緑生の生成や付着物の生成が確認されます。 | | |

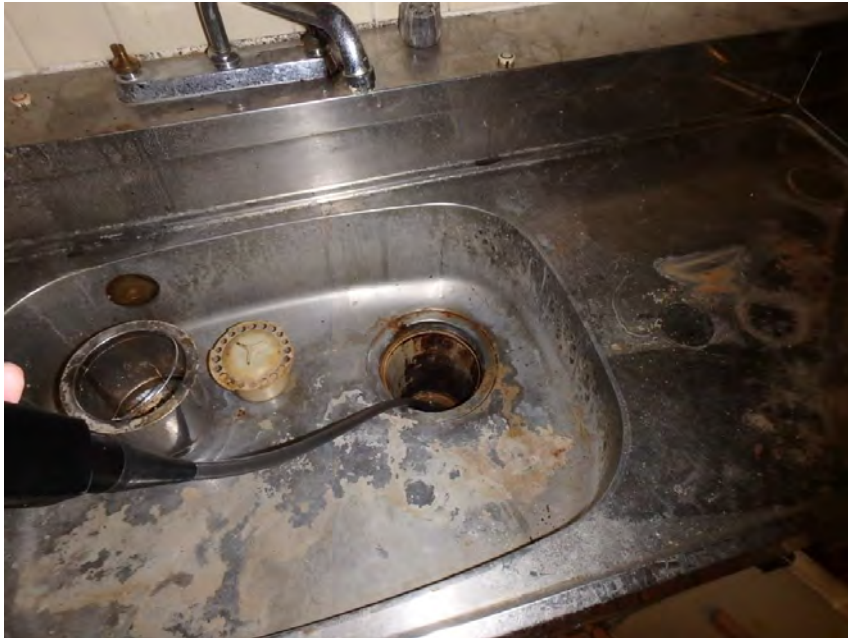
| № 64 | 共用部立管 |

| 502号室 台所 | |
| 雑排水管 台所系統・立管 | |
| 台所排水口より内視鏡を挿入し、管内を撮影しました。 | |

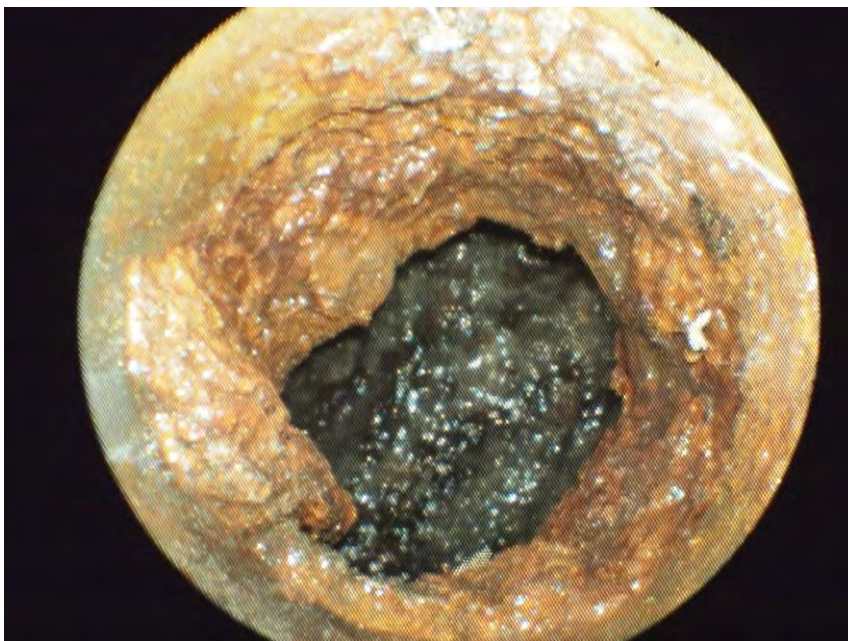
| № 65 | 共用部立管 |

| ●内部状況① | |
| 管材：SGP | |
| 口径：65A | |
| 全面に顕著な腐食が認められ、錆瘤の形成や付着物の堆積が確認されます。 | |

| 区分 | 管種 | 考 察 | BELCA<br>評価 | 写真No. |
|---|---|---|---|---|
| | SGP | 全体的に腐食劣化が進行し、顕著な錆瘤の形成や付着物の堆積が確認されます。<br>サンプル管においては、最大約 2.67 mm の減肉値が測定され、経年劣化により既に寿命域に達しており、このまま放置すると、漏水事故等の発生が懸念されます。<br><br><b>劣化状況及び耐用年数超過の観点から排水管劣化対策工事を計画する時期に達しています。</b> | <b>D</b> | 64～78 |

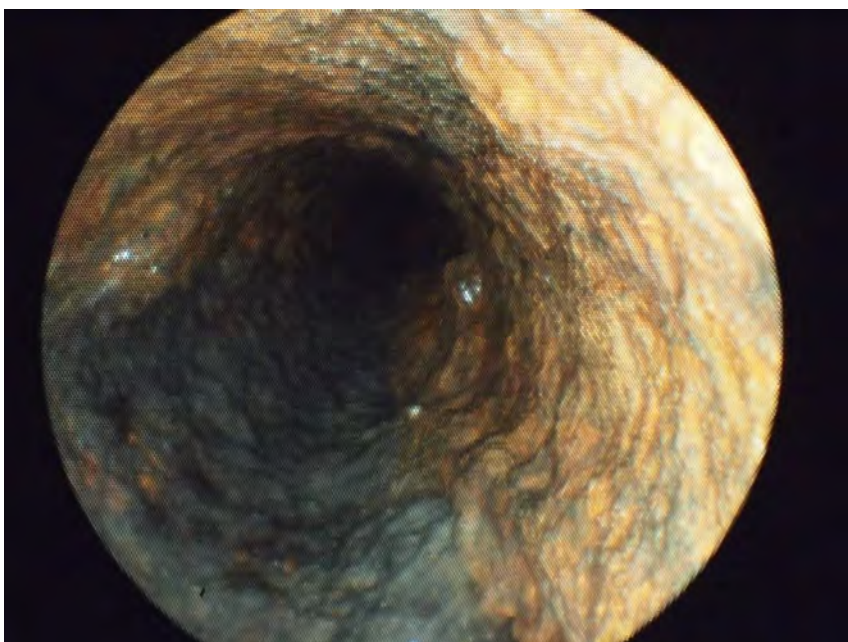
| № 66 | 共用部立管 |

| ●内部状況② | |
| 管材：SGP | |
| 口径：65A | |
| 全面に顕著な腐食が認められ、錆瘤の形成や付着物の堆積が確認されます。 | |

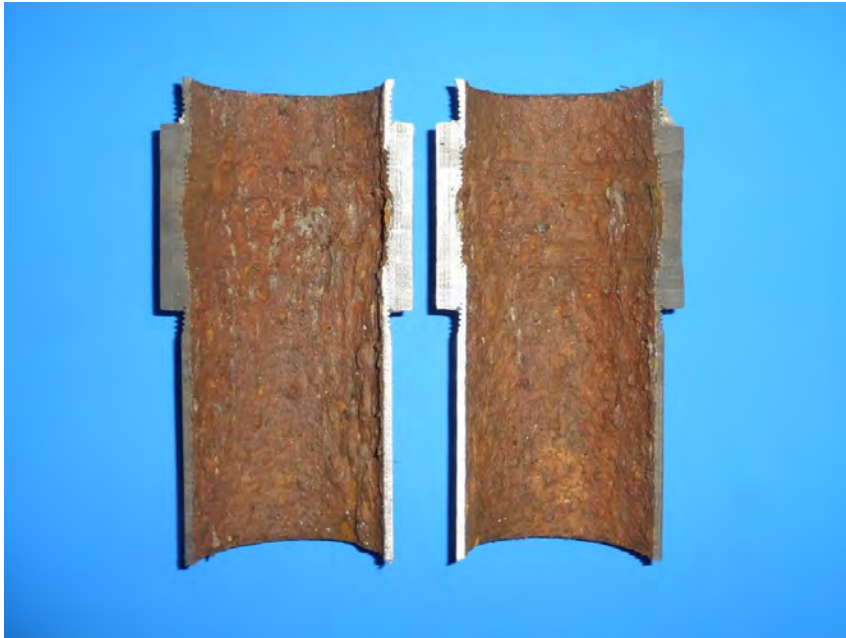
| No | 70 | 共用部立管 |

| No | 70 | 共用部立管 |
|---|---|---|
| ●半割 | | |
| 管材：SGP | | |
| 口径：80A | | |

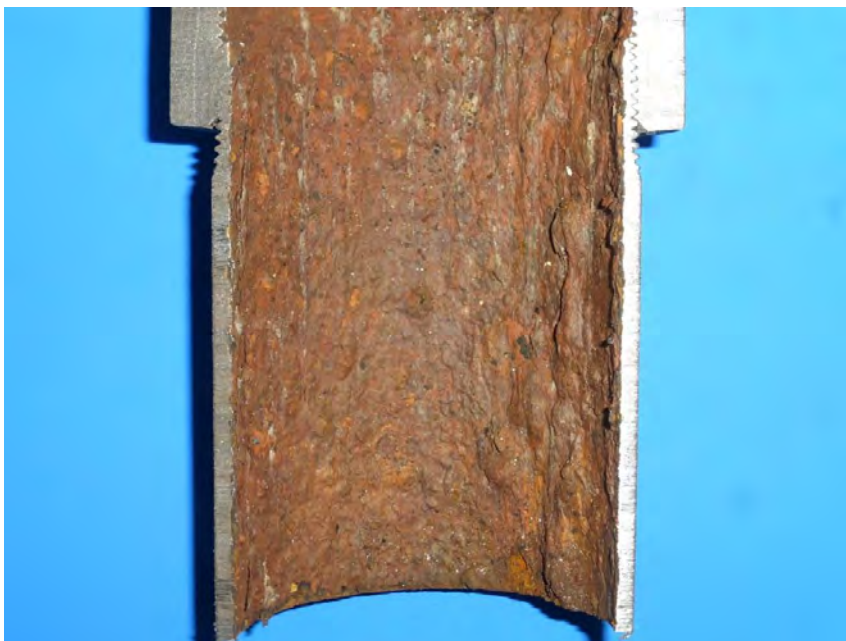
| No | 71 | 共用部立管 |

| No | 71 | 共用部立管 |
|---|---|---|
| ●拡大 | | |
| 管材：SGP | | |
| 口径：80A | | |
| 全面に顕著な腐食が認められ、<br>錆瘤の形成や付着物の堆積が<br>確認されます。 | | |

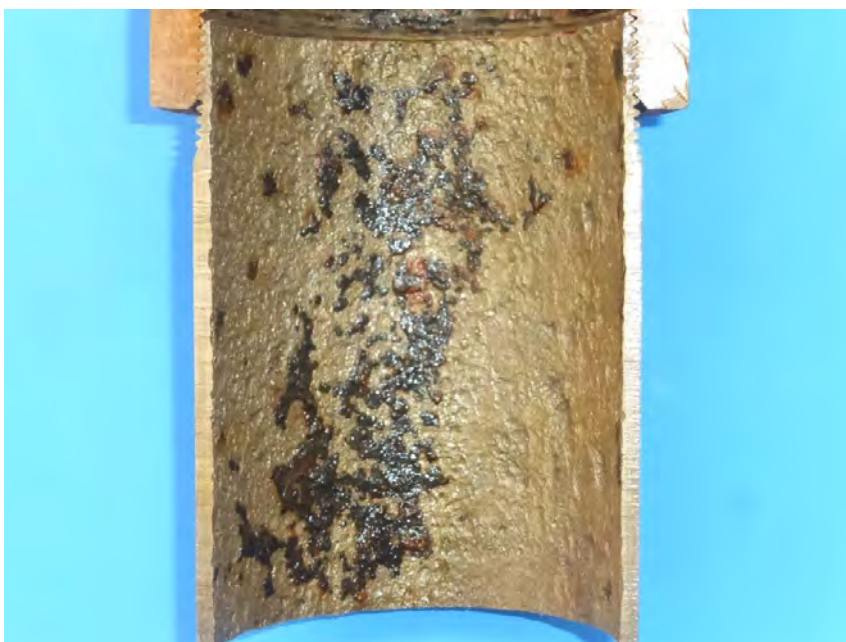
| No | 72 | 共用部立管 |

| No | 72 | 共用部立管 |
|---|---|---|
| ●酸洗い後拡大 | | |
| 管材：SGP | | |
| 口径：80A | | |
| 全面に減肉が認められ、最大<br>約2.67mmの減肉値が測定され<br>ます。 | | |

**雑排水管** 顕著な錆瘤の形成や付着物の堆積が確認されます。修繕履歴を確認したところ、顕著かつ、大きな錆瘤の形成によって配管内の詰まり事故歴もある事から、共用排水立管更新の同時計画を推奨致します。
