# 調査実施要領

## 管種別所見・考察

以上、今回結果により、専有部（居室）内の最低限の壁床等を開口して行う、合理的な お花茶屋スカイマンション **給水・給湯・共用立管更新工事** 実施を推奨、計画立案致します。

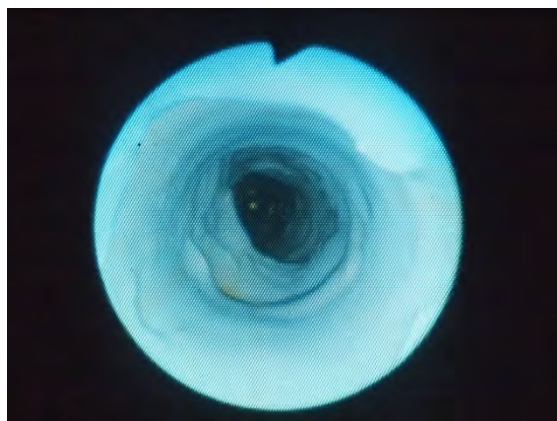
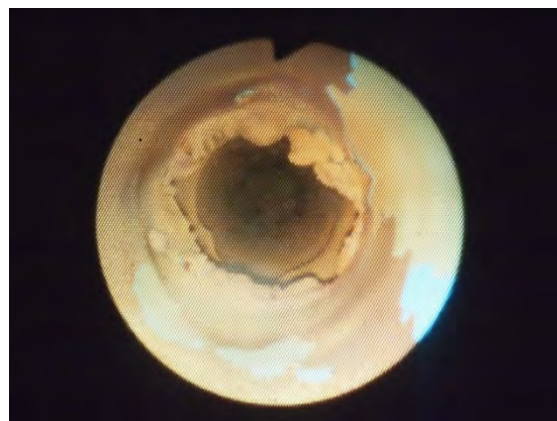
| 区分 | 管種 | 考 察 | BELCA<br>評価 | 写真No. |
|---|---|---|---|---|
| 給水管 | VLP | エポキシ樹脂塗膜による更生工事が施されていますが、経年劣化により部分的に腐食劣化が進行し、顕著な錆の付着や錆瘤の形成が確認されます。このまま放置すると、今後腐食が更に進行し、赤水の発生や、錆瘤による水量水圧の低下、または減肉による漏水事故等が懸念されます。<br><br><b>劣化状況及び耐用年数超過の観点から給水管劣化対策工事を計画する時期に達しています。</b> | A<br><br>C | 25 |

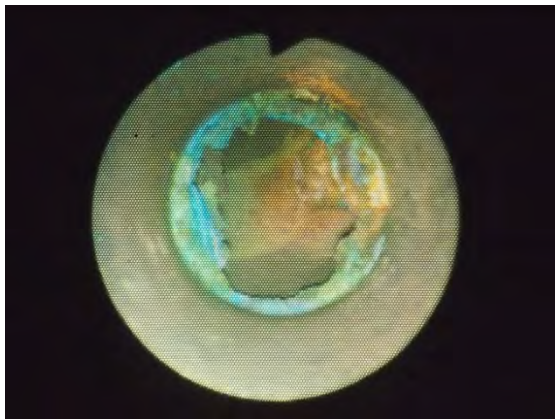
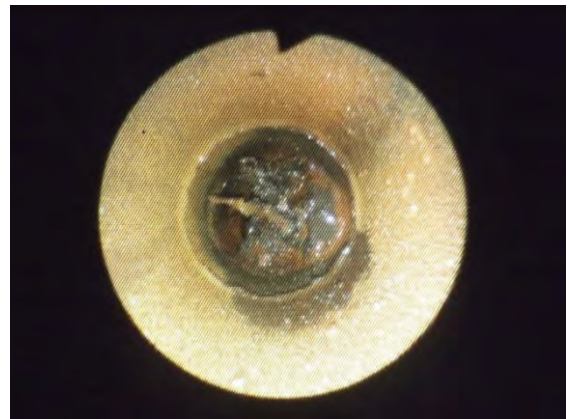
| 区分 | 管種 | 考 察 | BELCA<br>評価 | 写真No. |
|---|---|---|---|---|
| 給湯管 | CUP | <p>部分的に腐食劣化が進行し、顕著な錆瘤による閉塞やエロージョン（流速による抉れ）による減肉が確認されます。現状において、経年劣化により既に寿命域に達しており、今後、劣化を放置すると更に進行し、漏水事故等が再発・多発する事が懸念されます。</p> <p><b>劣化状況及び耐用年数超過の観点から給湯管劣化対策工事を計画する時期に達しています。</b></p> | C<br>D | 37<br>～<br>57 |

**給湯管** これまでの修繕履歴を確認した所、専有部給湯管の漏水事故数は21件と多発しています。これらに加え、今回の劣化診断結果、管材の耐用年数超過を鑑み、修繕（更新）の実施は急務と考えます。
